**APOYO TÉCNICO A LA GESTIÓN DEL RIESGO Y EL COMPONENTE GEOLÓGICO EN LA SECRETARIA
DE INFRAESTRUCTURA ALCALDIA MAYOR DE TUNJA**

JUAN DAVID FONSECA FONSECA

**Trabajo de grado para obtener el título de Ingeniero Geólogo
Modalidad de práctica empresarial**

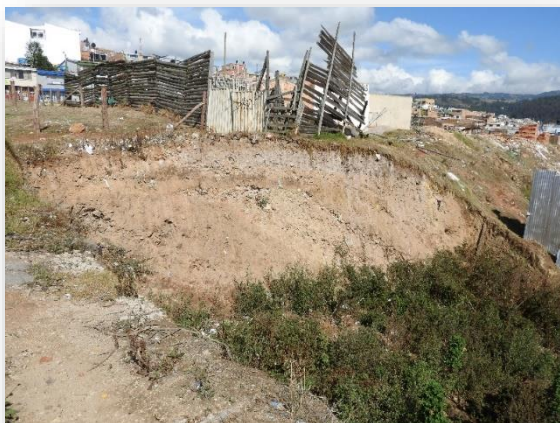
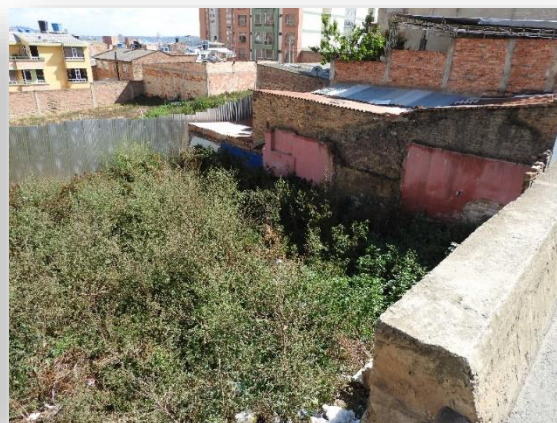
Imagen 34. Características del proceso erosivo visto en campo. Fuente Actualización escenarios de riesgos geológicos en la ciudad de Tunja

Descripción: Areniscas con niveles arcillosos en los cuales presentan erosión de tipo laminar moderada, surcos de moderada severidad de una profundidad menor a 50 cm y cárcavas apenas en estado inicial de formación.

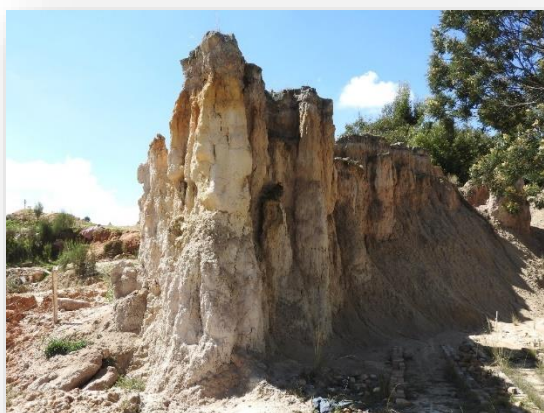
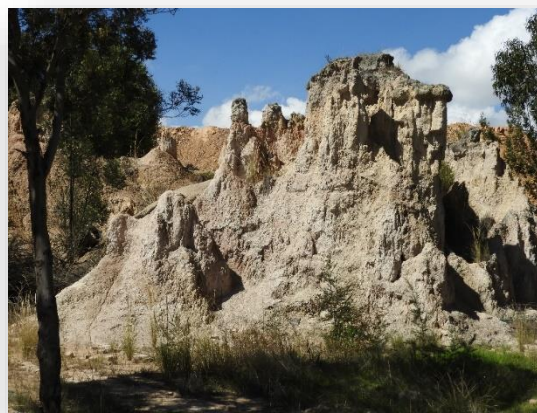
Imagen 35. Características del proceso erosivo visto en campo. Fuente Actualización escenarios de riesgos geológicos en la ciudad de Tunja

Descripción: Arcillas y limos en los cuales presentan erosión de tipo laminar severa, surcos de alta severidad de una profundidad menor a 50 cm, barrancos de profundidades entre los 51 y 150 cm de severidad alta y cárcavas de profundidades mayores a los 150 cm

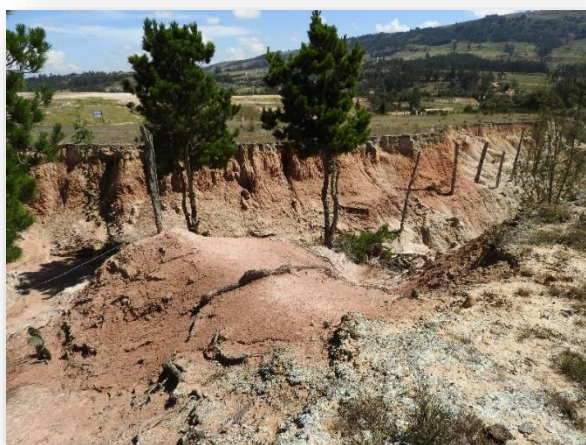
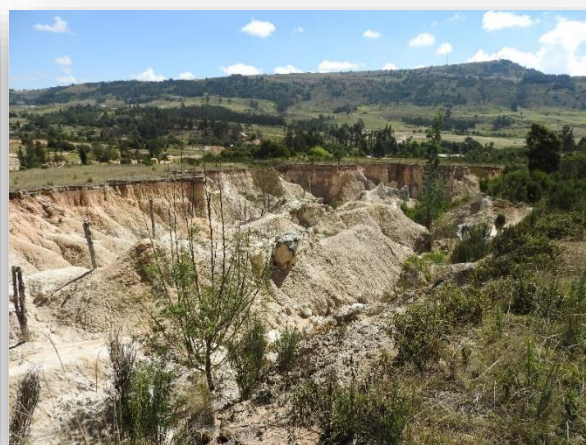
Imagen 36. Características del proceso erosivo visto en campo. Fuente Actualización escenarios de riesgos geológicos en la ciudad de Tunja

Descripción: Arcillas y limos en los cuales presentan erosión de tipo laminar severa, surcos de alta severidad de una profundidad menor a 50 cm, barrancos de profundidades entre los 51 y 150 cm de severidad alta y cárcavas de profundidades mayores a los 150 cm.

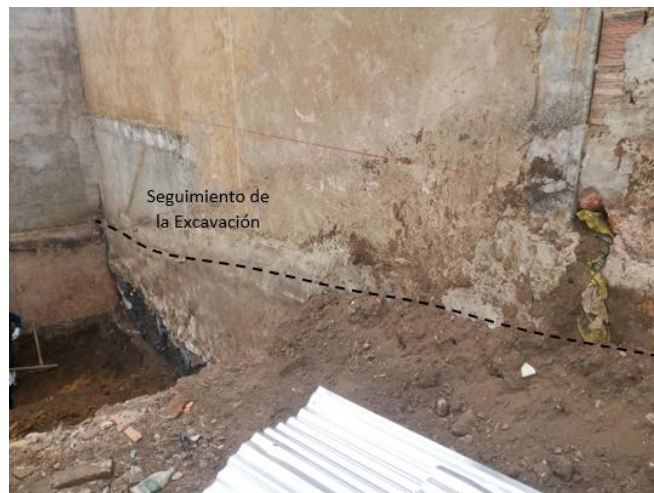
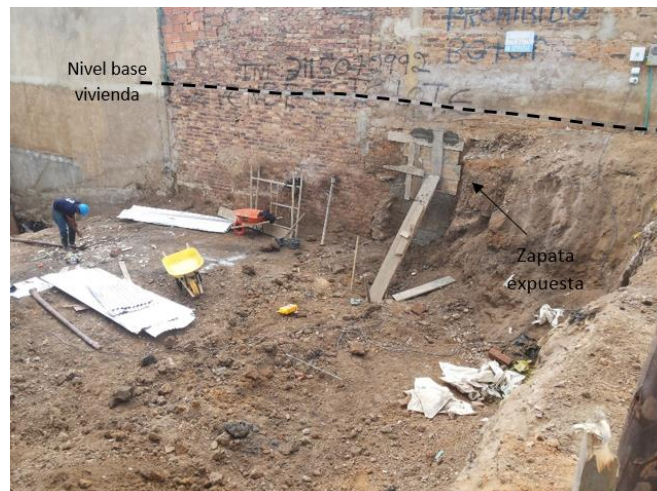
Imagen 37. Afectación de la vivienda Visita N°1

- Se recomienda a los propietarios del lote en el cual se está desarrollando la construcción, la realización de medidas de contención necesarias como un muro, el cual evite daños en la vivienda contigua perteneciente al señor José Hernando Moreno Núñez.

- Evitar las cargas excesivas en la zona próxima al talud, al menos hasta finalizar la edificación del lote o construcción de las estructuras de contención en caso de estar proyectadas.
- Se recomienda dar seguimiento a la vivienda y al terreno, con el fin de identificar e informar aparición de grietas, desniveles que se puedan presentar en la vivienda mencionada.

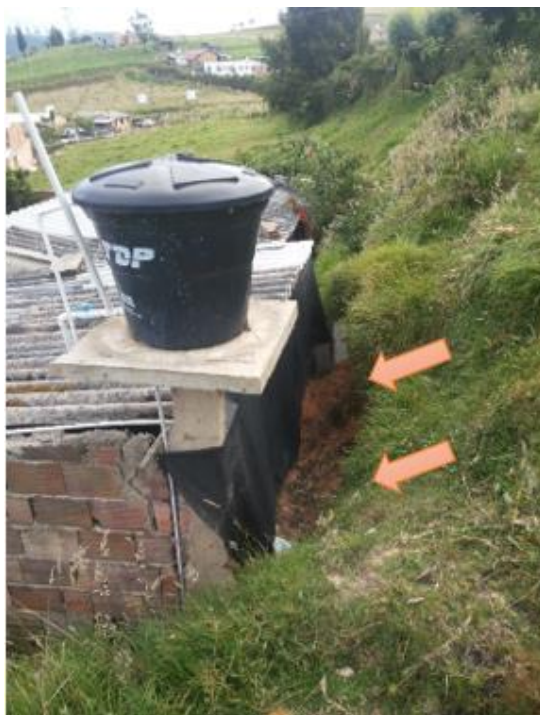
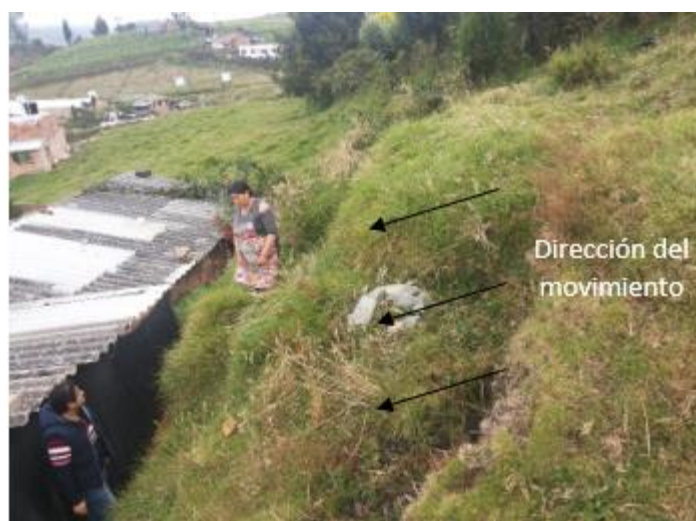
Imagen 38. Afectación de la vivienda por MRM Visita N°2

- Se recomienda a los propietarios de la vivienda en afectación trasladar su sitio de residencia a otro lugar mientras la secretaría de infraestructura realiza un terraceo en el terreno, para de esta forma disminuir el impacto del movimiento del terreno sobre la construcción.
- Se recomienda dar seguimiento a la vivienda y al terreno, con el fin de identificar e informar aparición de grietas, desniveles que se puedan presentar en la vivienda mencionada.

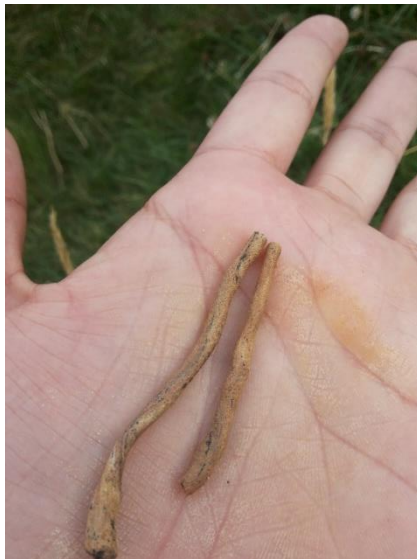
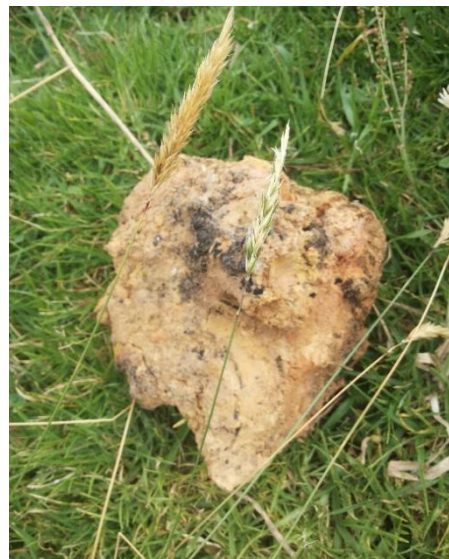
Imagen 39. Predominancia de arcillas en el suelo del terreno afectado

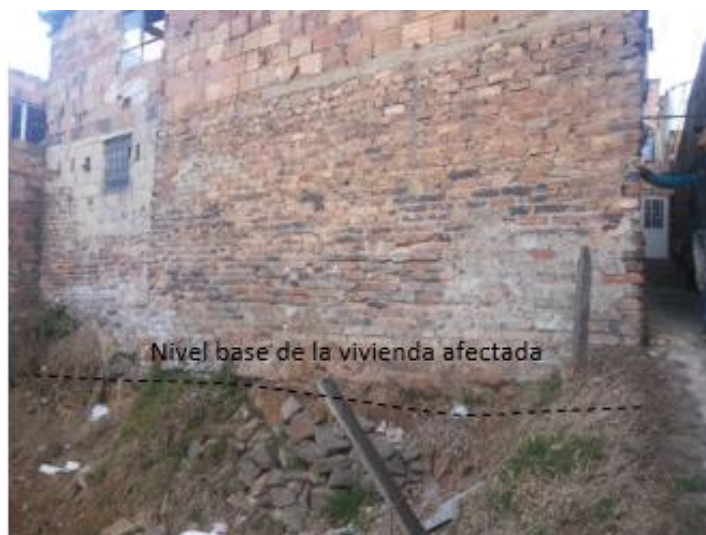
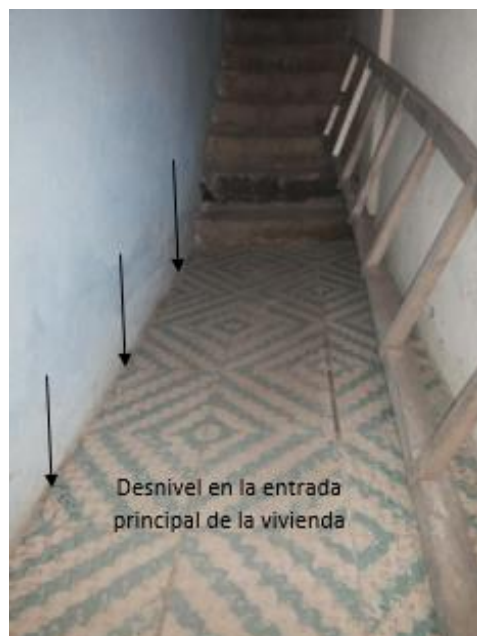
- En el interior de la vivienda se presentan daños estructurales, como desniveles hacia el costado más cercano al lote, y en el segundo piso afectaciones en puertas y ventanas.

Imagen 40. Evidencias de afectación en la vivienda correspondiente a la visita N°3

- Se recomienda a los propietarios del lote en el cual se está realizando la construcción, la realización de medidas de contención necesarias como un muro de contención ligero en hormigón armado, el cual evite el desplazamiento horizontal de la vivienda hacia el lote y así contrarrestar posibles daños en la vivienda perteneciente a la señora Gladys Leonor Montaña.
- Evitar las cargas excesivas en la zona próxima al talud como lo son materiales de construcción y aparcamiento de vehículos, al menos hasta finalizar la edificación del lote o construcción de las estructuras de contención en caso de estar proyectadas.
- Se recomienda dar seguimiento a la vivienda y al terreno, con el fin de identificar e informar aparición de grietas, desniveles que se puedan presentar en la vivienda mencionada.

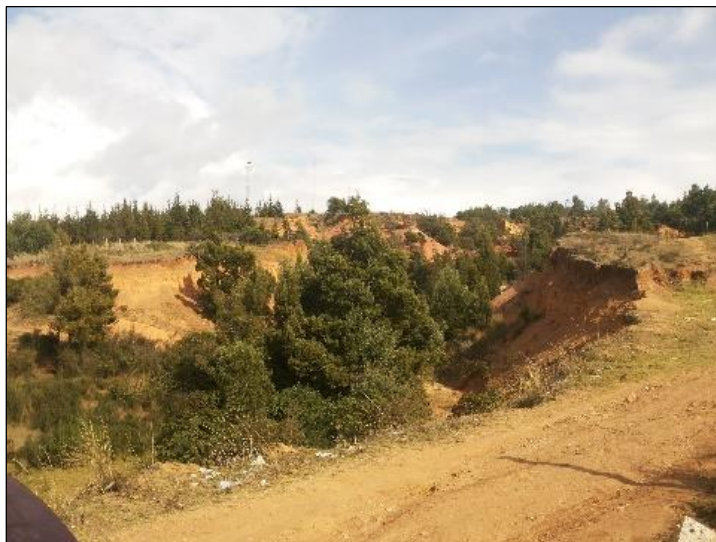
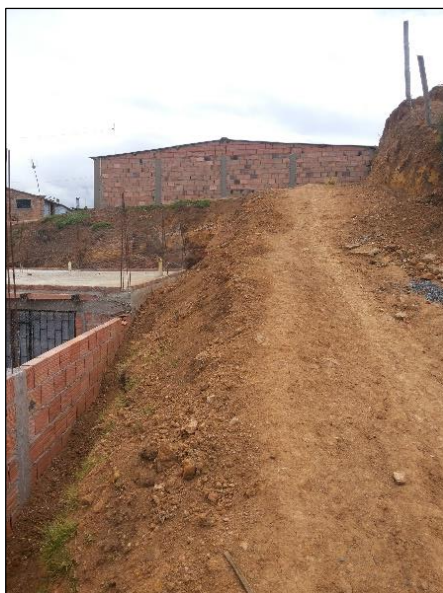
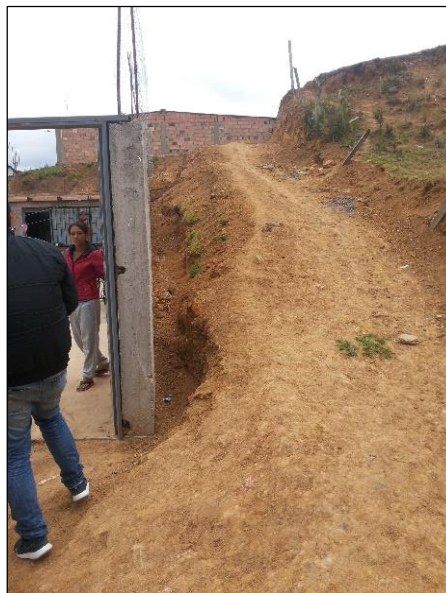
Imagen 41. Evidencias de afectación en la vivienda correspondiente a la visita N°4
